MACHBARKEITSSTUDIE

NEUBAU SPORTHALLE HÄGGENSCHWIL

Doppelhalle B | Geländeschnitte & Variantenstudie Standort PP

Datum: 05.08.2022

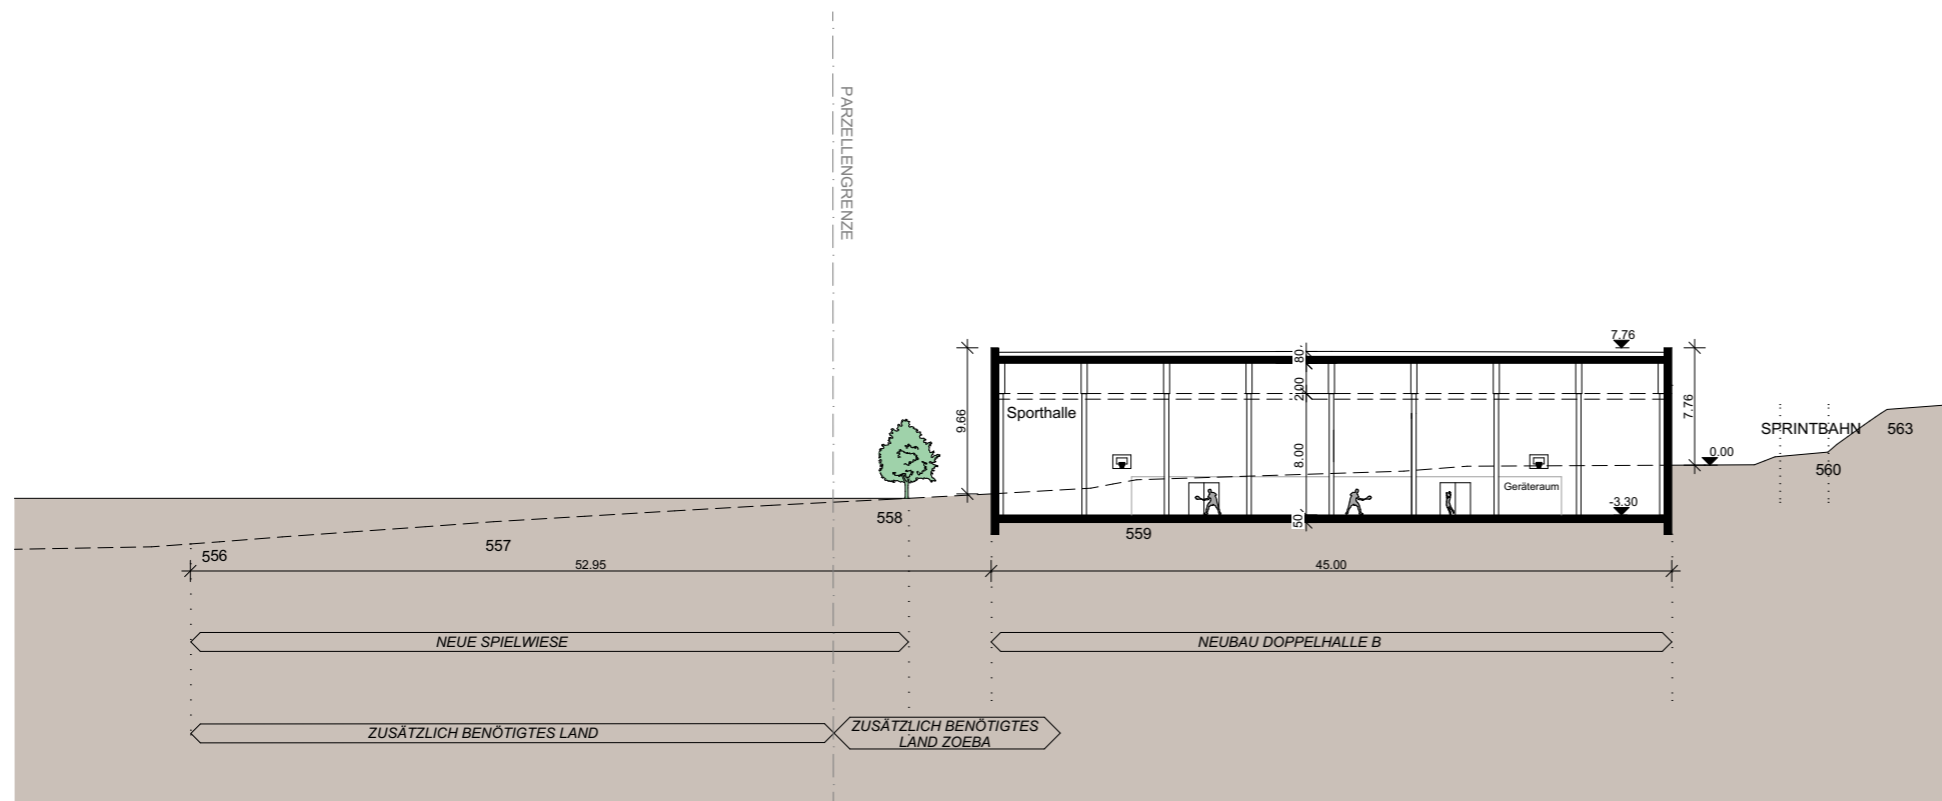
GELÄNDESCHNITT A-A | Schnitt durch Sporthalle | 1:500

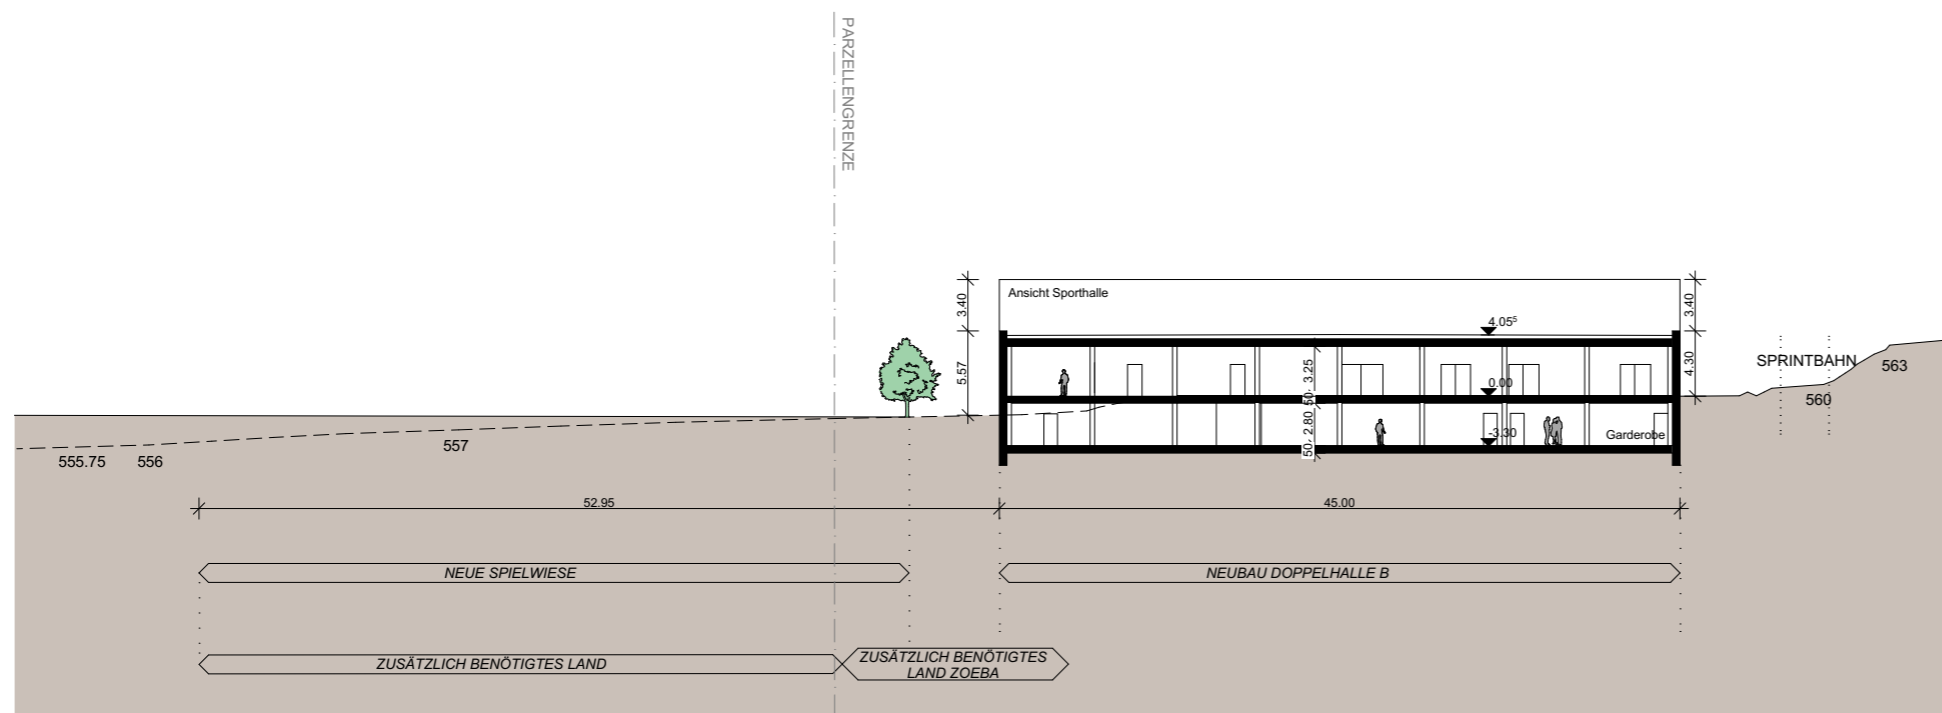
GELÄNDESCHNITT B-B | Schnitt durch Garderobentrakt | 1:500

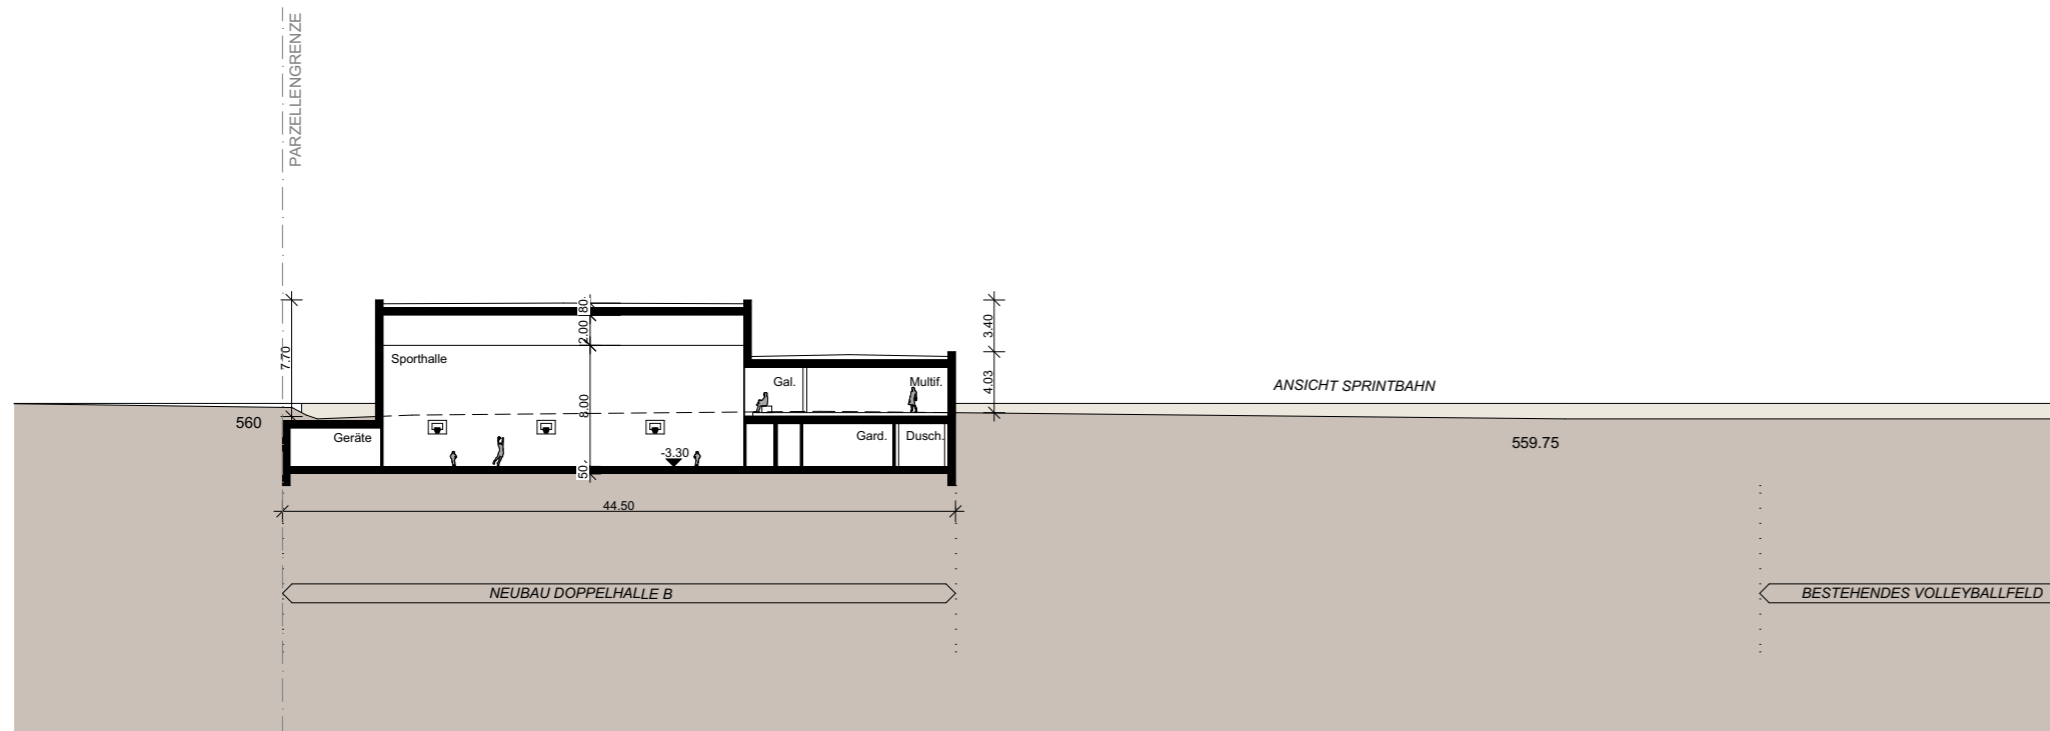
GELÄNDESCHNITT E-E | 1:500

Querschnitt | Gelände 1:500

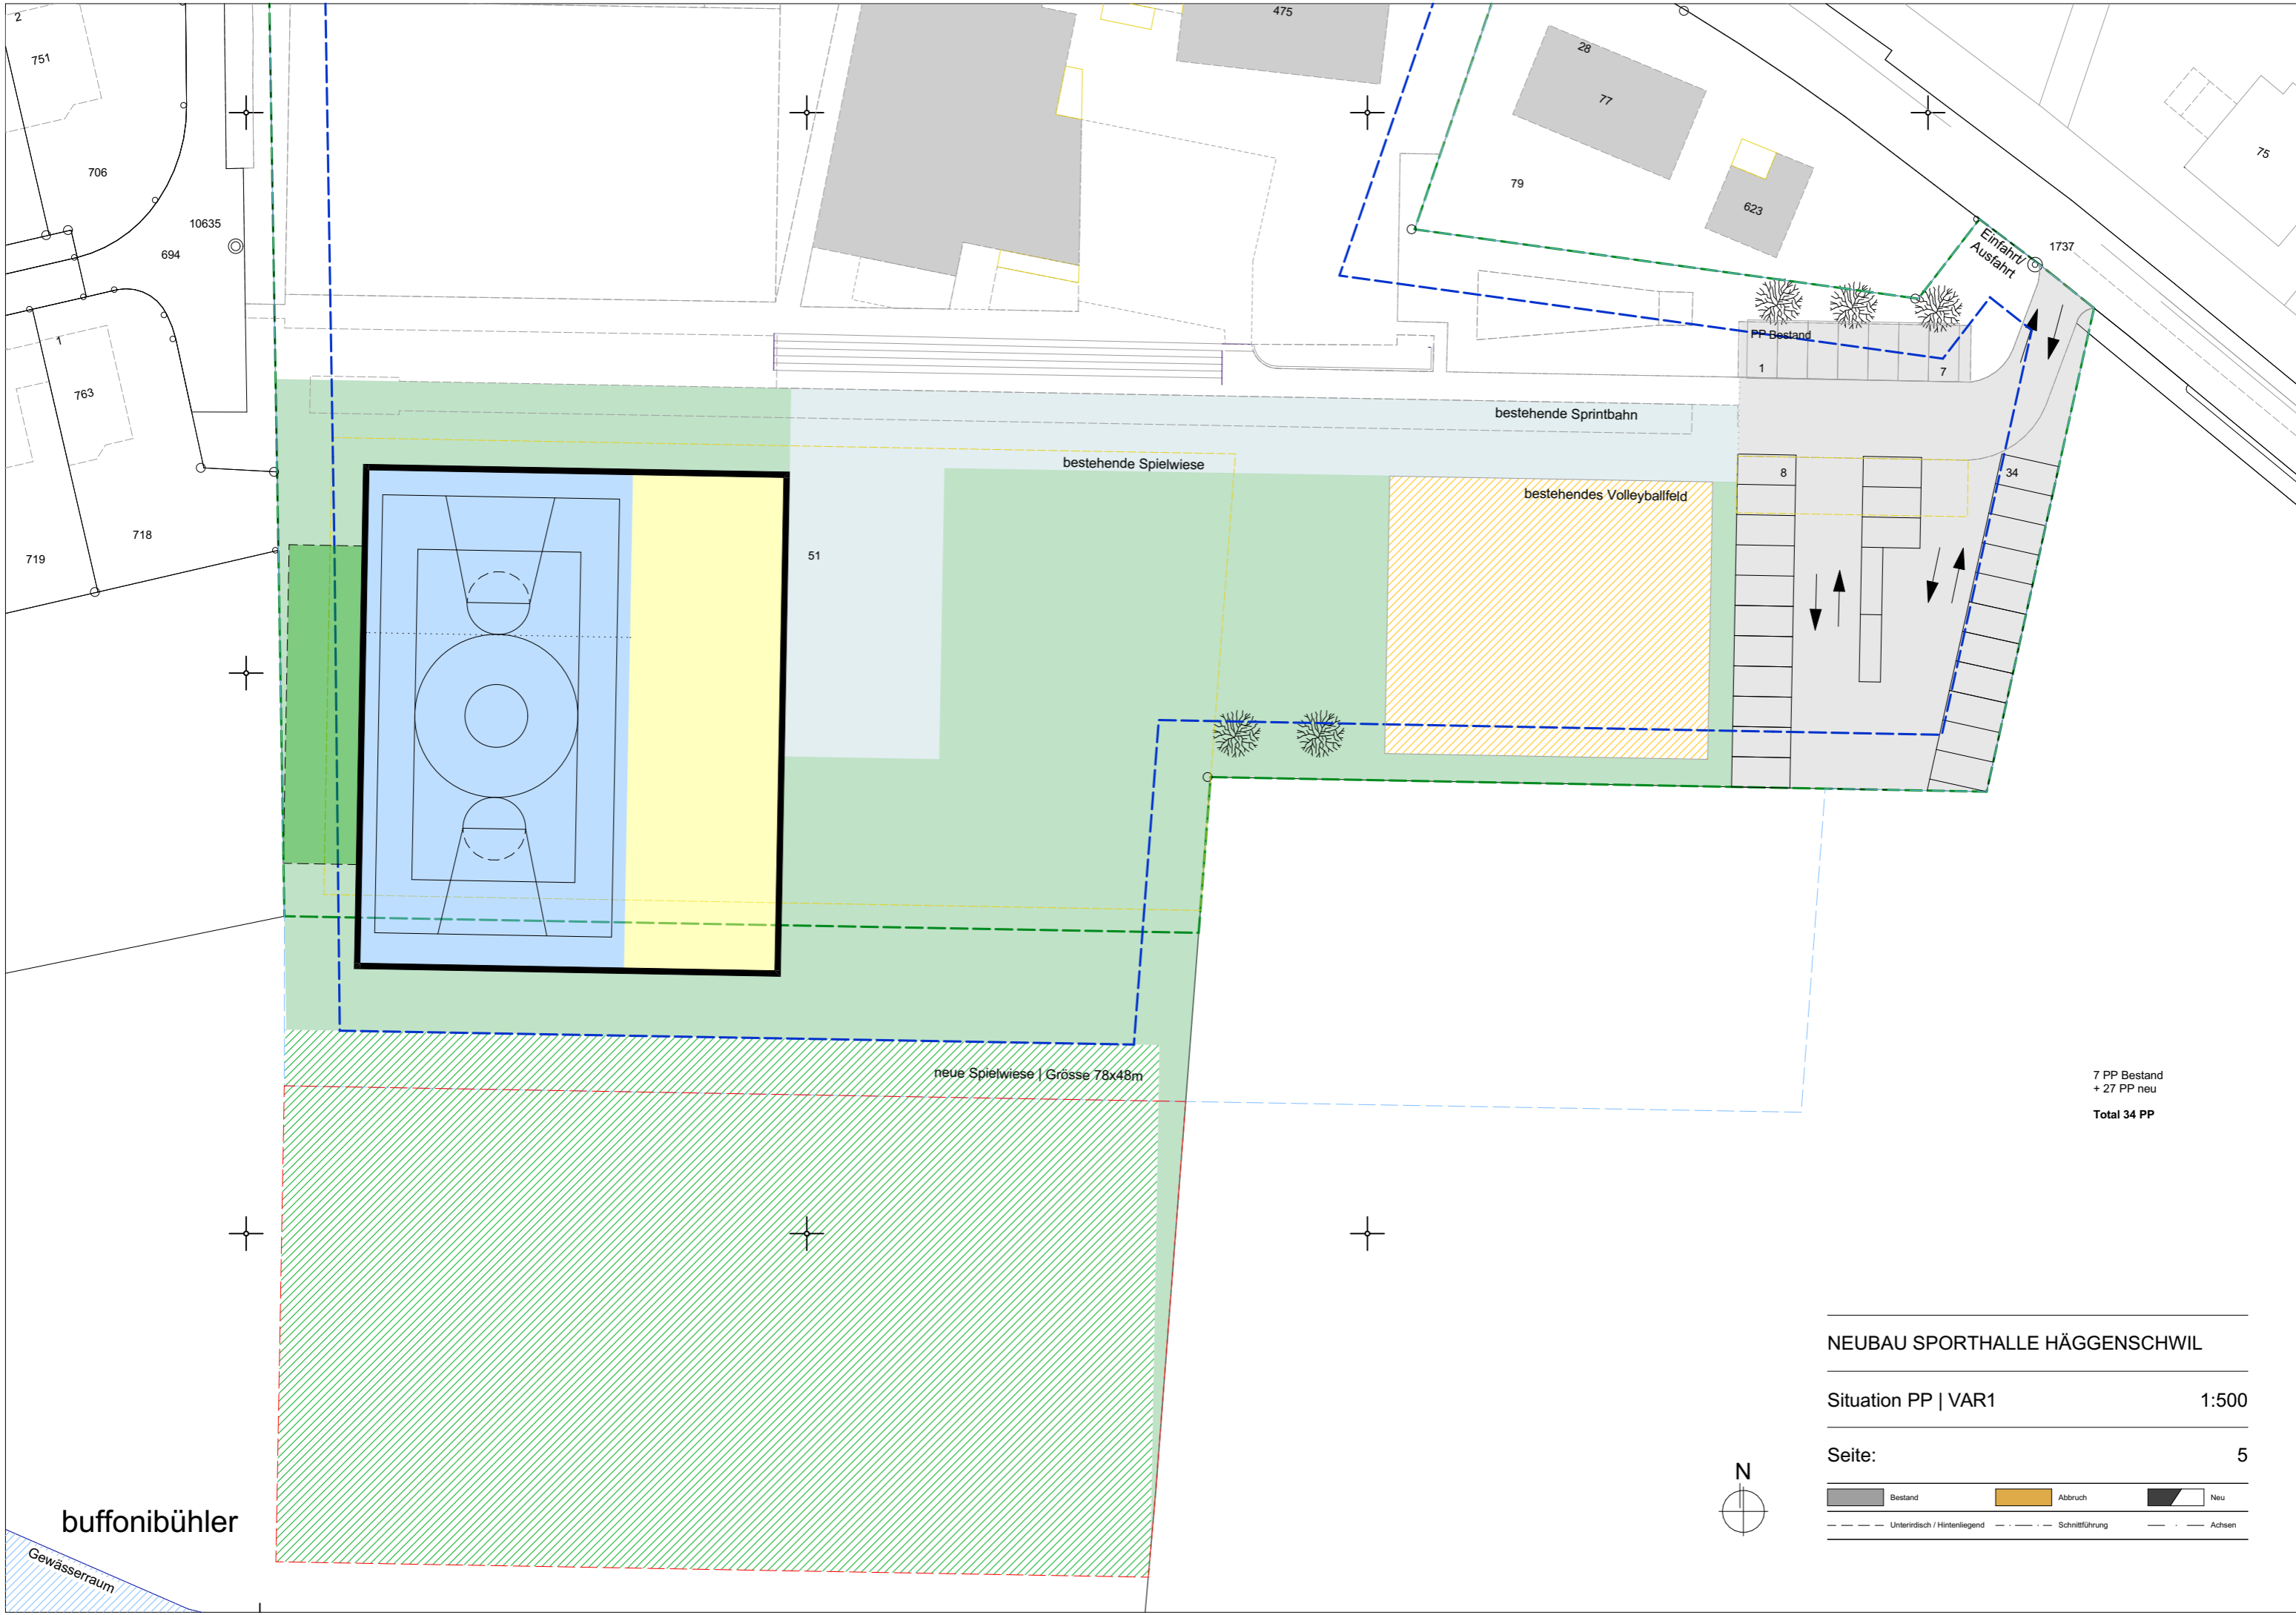
Situation PP | VAR1 1:500

7 PP Bestand
+ 27 PP neu
Total 34 PP

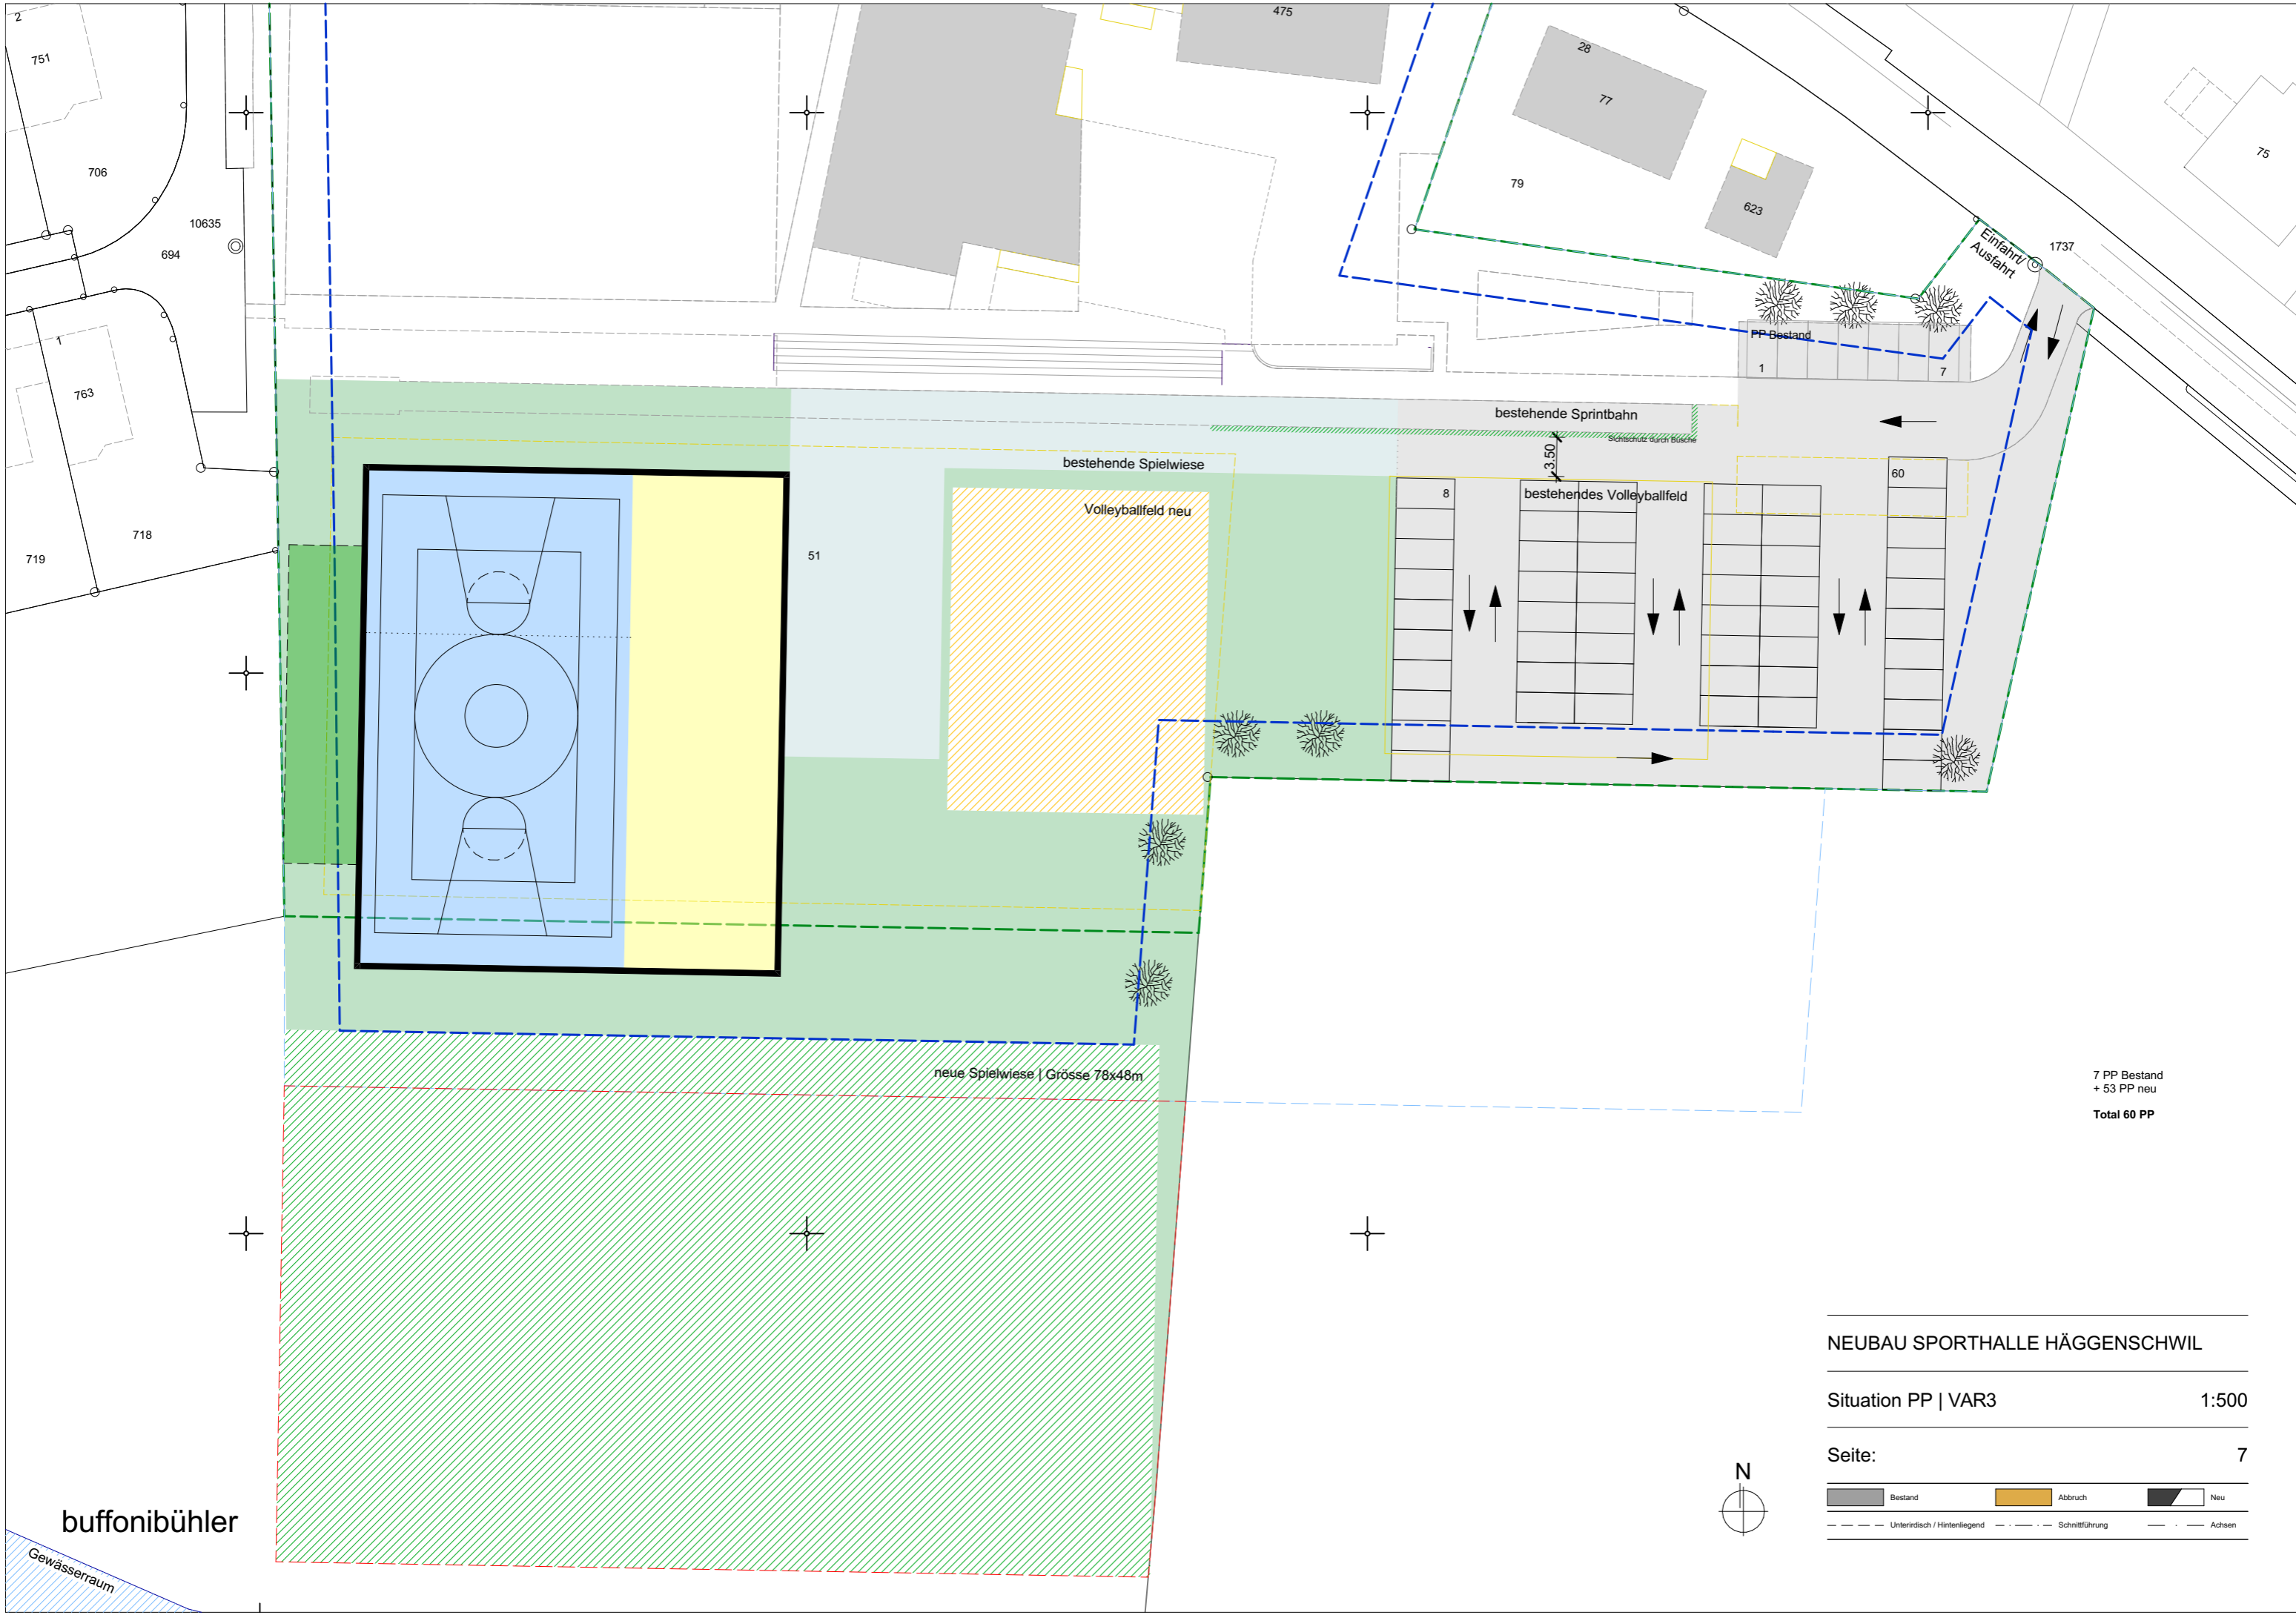
Situation PP | VAR3 1:500

7 PP Bestand
 + 53 PP neu
Total 60 PP

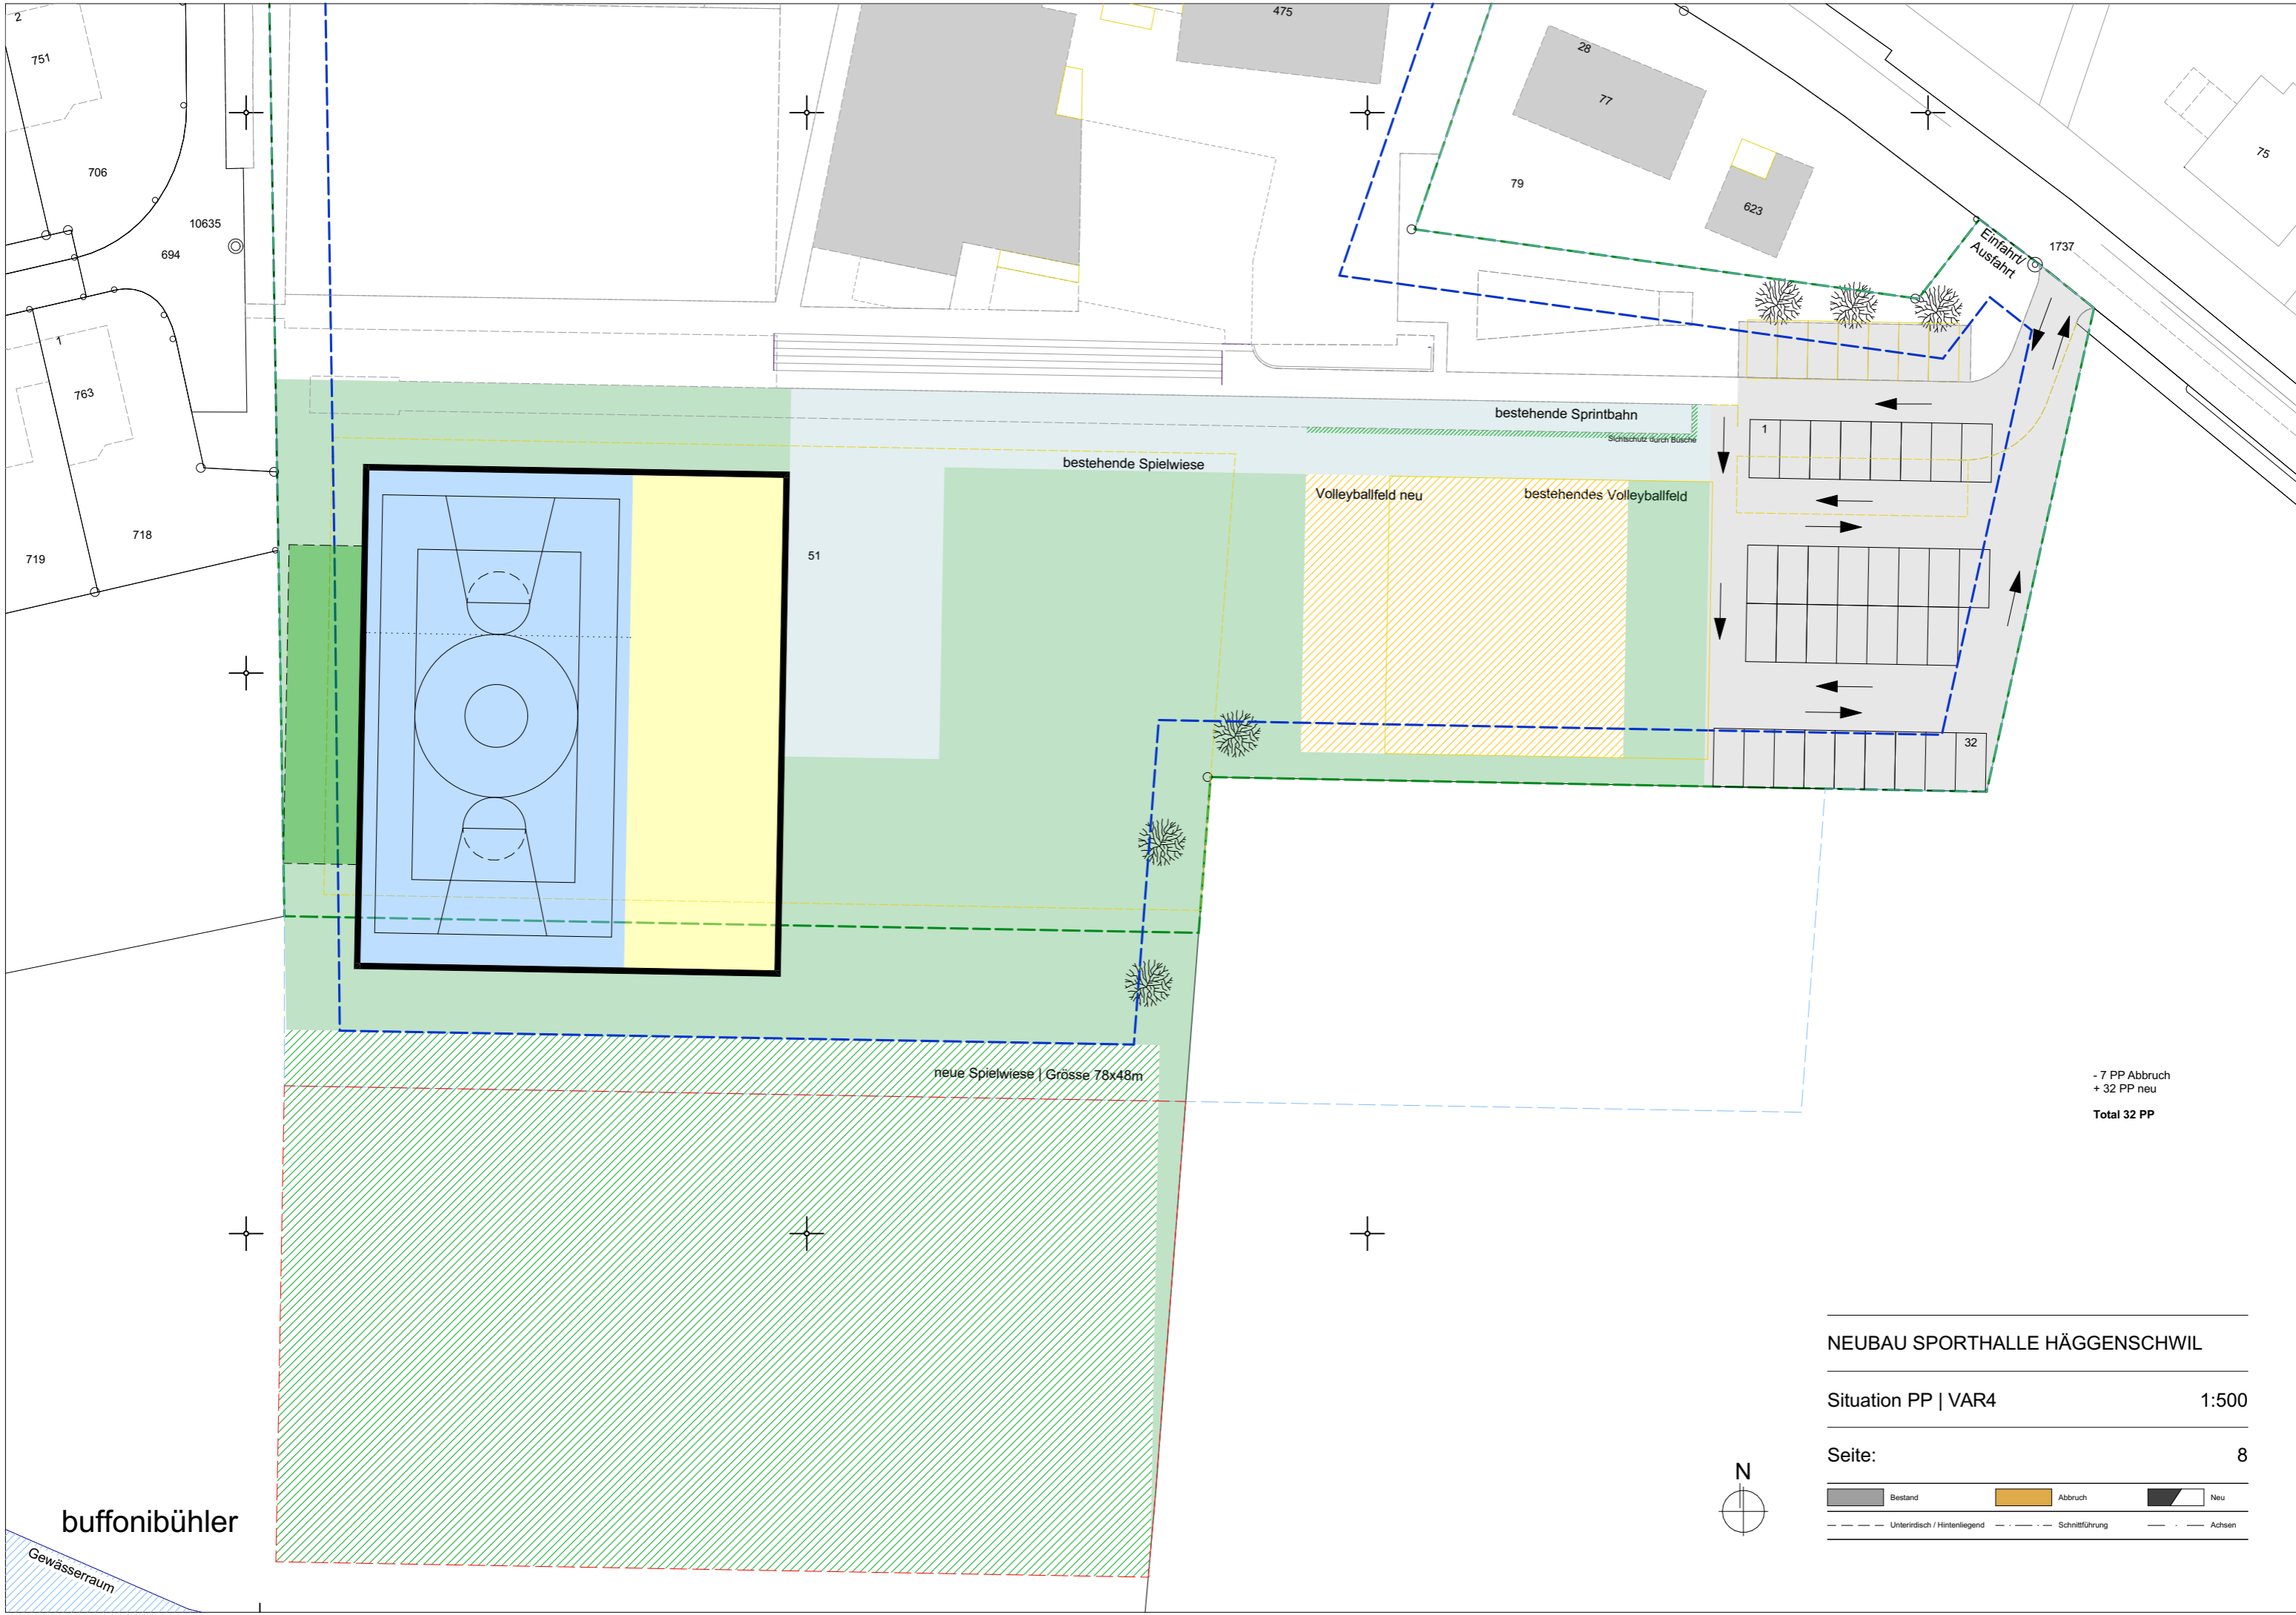
Situation PP | VAR4 1:500

- 7 PP Abbruch
 + 32 PP neu
Total 32 PP
